## Brücke über den Präsidentengraben

### TUR-02

Friedhofsweg, über den Kanal

Turnow

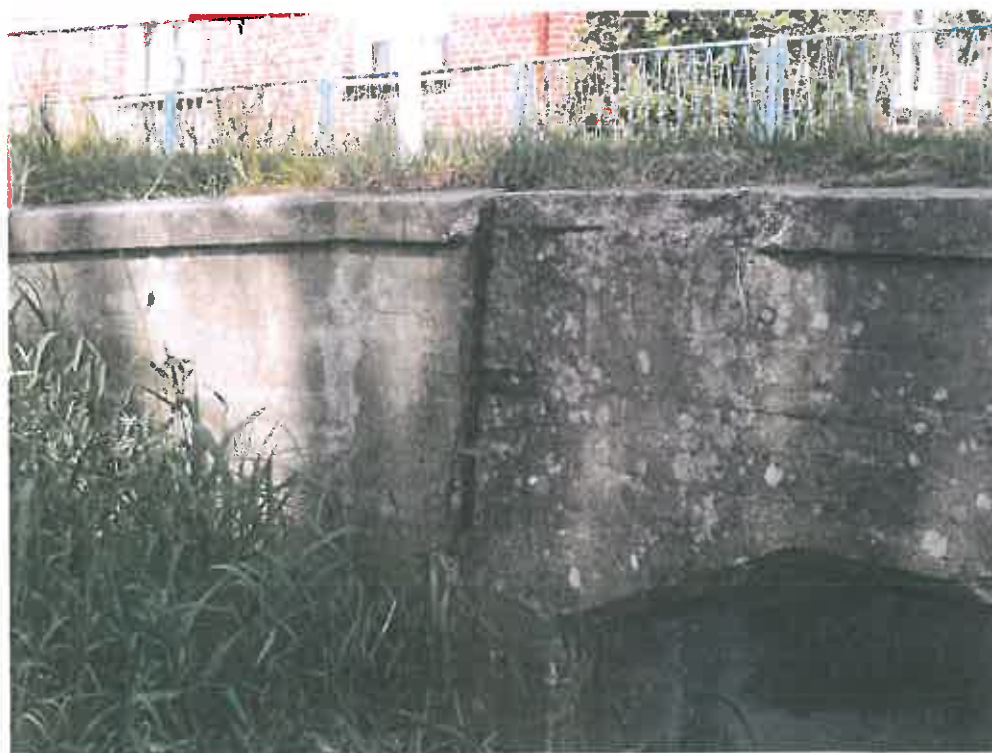
### **05-FLUEGELNW\_ABGERISSEN**

[2] Flügel, Beton, gesamtes Bauteil, zerstört durch Fremdeinwirkung, Achse Nr. 20, am Ende des Überbaus, NW, Flügelwand Nord-West vom Rahmentragwerk abgerissen und kippt in die Böschung; es bilden sich auf der Innenseite vor dem Geländer bereits Hohlstellen, die auf Auswaschen und Absacken des Erdstoffes zurückzuführen sind (nicht als eigener Schaden aufgenommen)

S=2, V=2, D=3 EP

| Bemerkung | Wegen der abgerissenen Flügelwände, der herausstehenden Eisen an der Unterseite der Brücke und der geringen Oberflächenqualitäten des Betons am Gesamtbauwerk, ist mittelfristig ein Abriß und Ersatzneubau zu empfehlen |

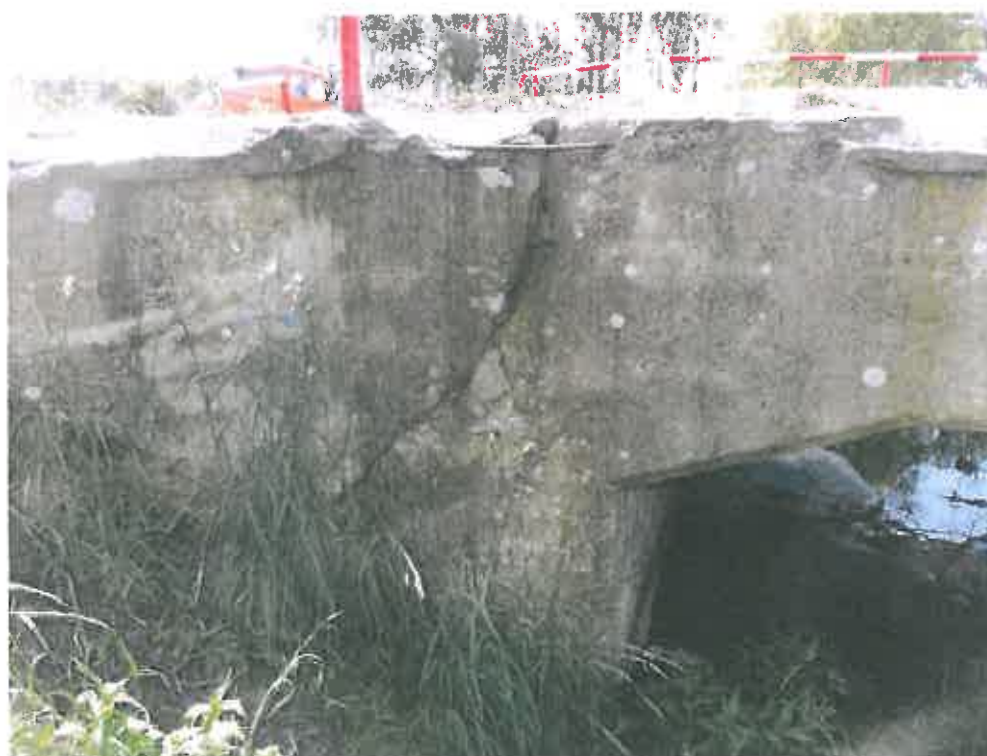
### **06-FLUEGELSO\_ABGERISSEN**

[6] Flügel, Beton, gesamtes Bauteil, zerstört durch Fremdeinwirkung, Achse Nr. 10, am Anfang des Überbaus, SO, Flügelwand Nord-West vom Rahmentragwerk abgerissen und kippt in die Böschung  
S=2, V=2, D=3 EP

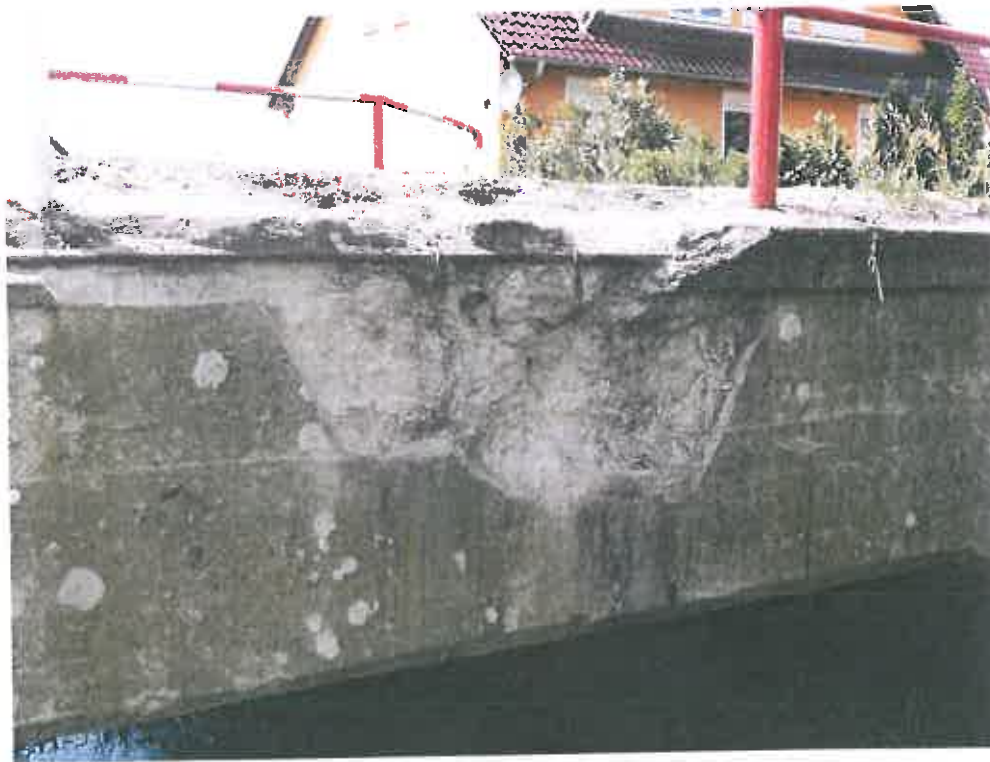
### 07-ABPLATZUNGEN\_SEITE

[4] Stirnfläche der Orthotropen Platte, Betonkante, ausgeprägt, Abplatzung mit freiliegender Bewehrung, Seitenfläche links, westliche Rahmenseite, Unterkante des Rahmens ausgebrochen mit großflächig freiliegender Tragbewehrung

S=1, V=0, D=3 EP
