## Bewertungsgutachten

**CB 20280**

| Typ / Verkaufsbezeichnung | LO 2002AKF / FW Sonderfahrzeug |
| Aufbauart | Feuerwehrfahrzeug / Löschfahrzeug |

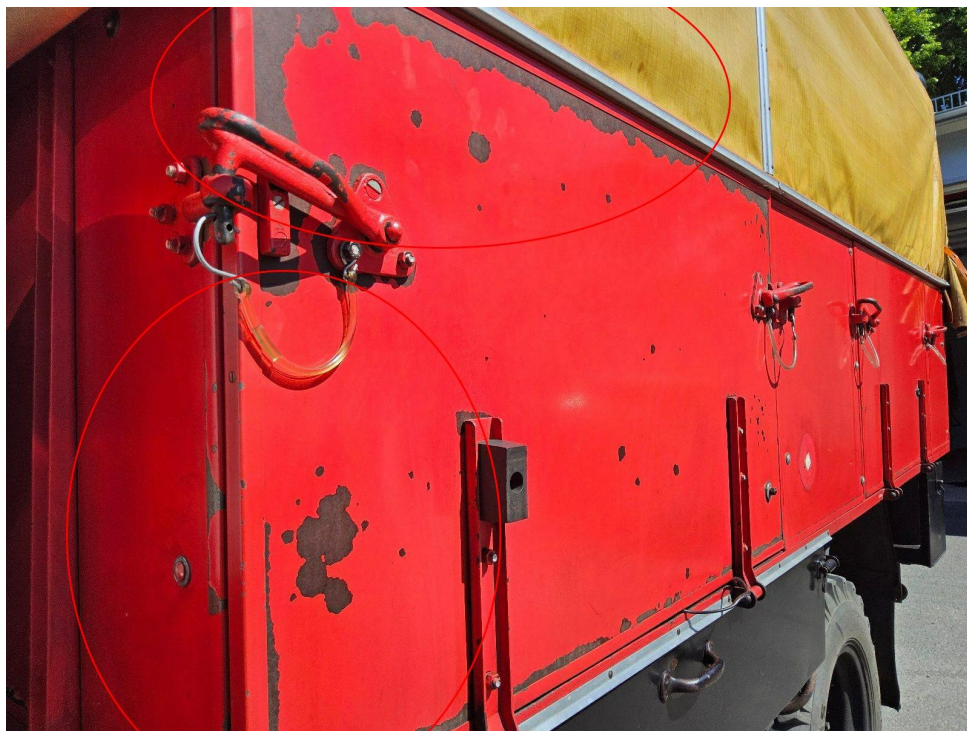
Pritschenaufbau Lackabplatzer (Bild 20); Stoßfänger vorne zerkratzt (Bild 21).

Bild 20 : Pritschenaufbau Lackabplatzer

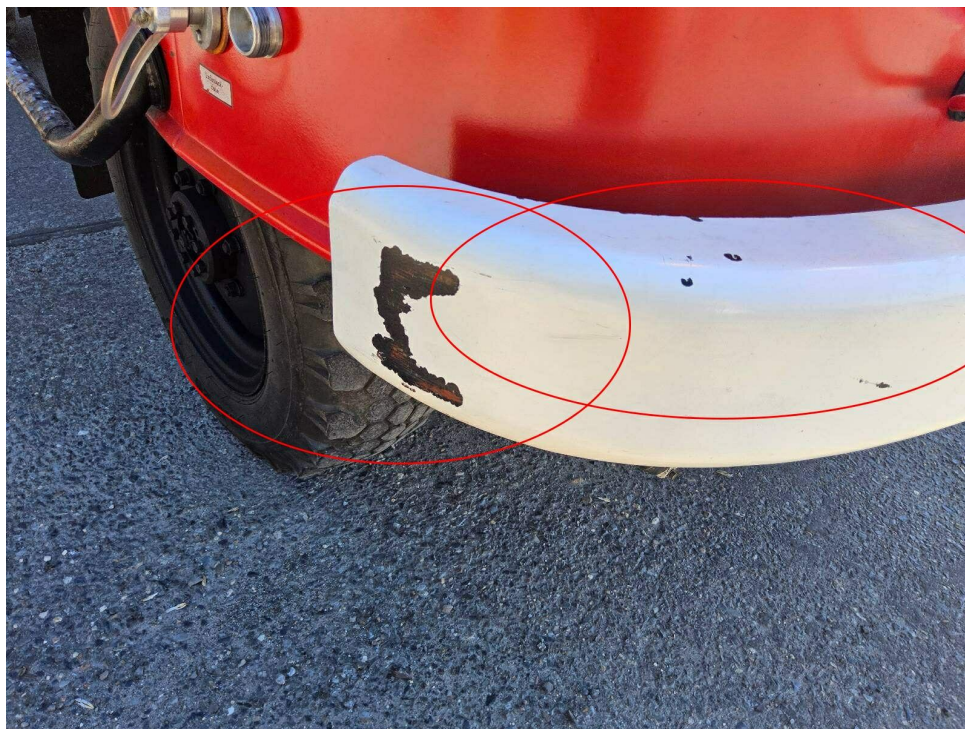
Bild 21 : Stoßfänger vorne zerkratzt

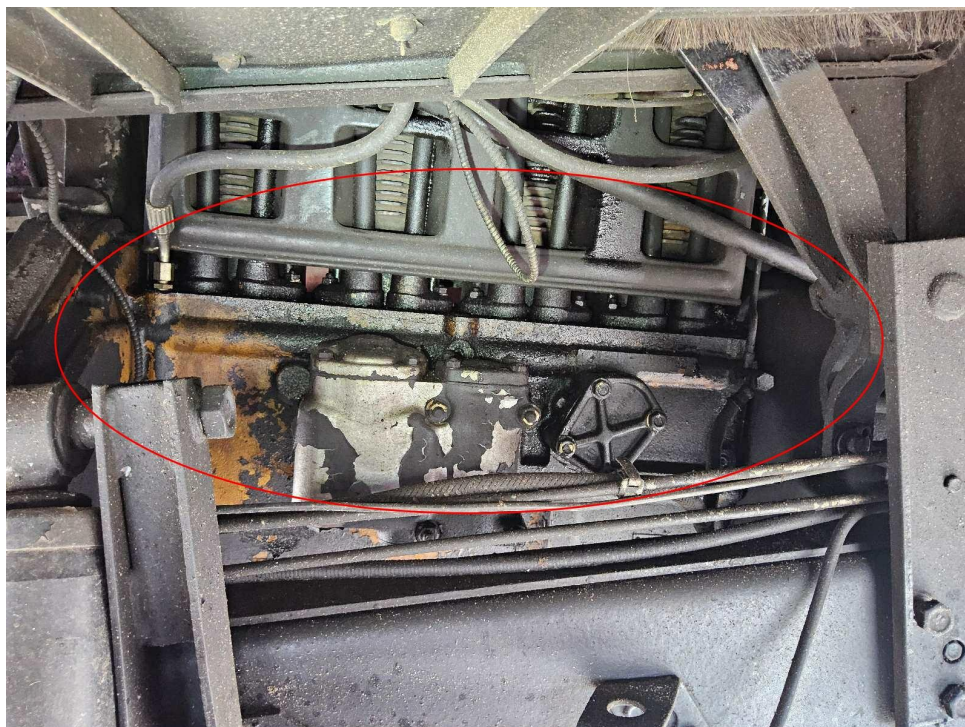
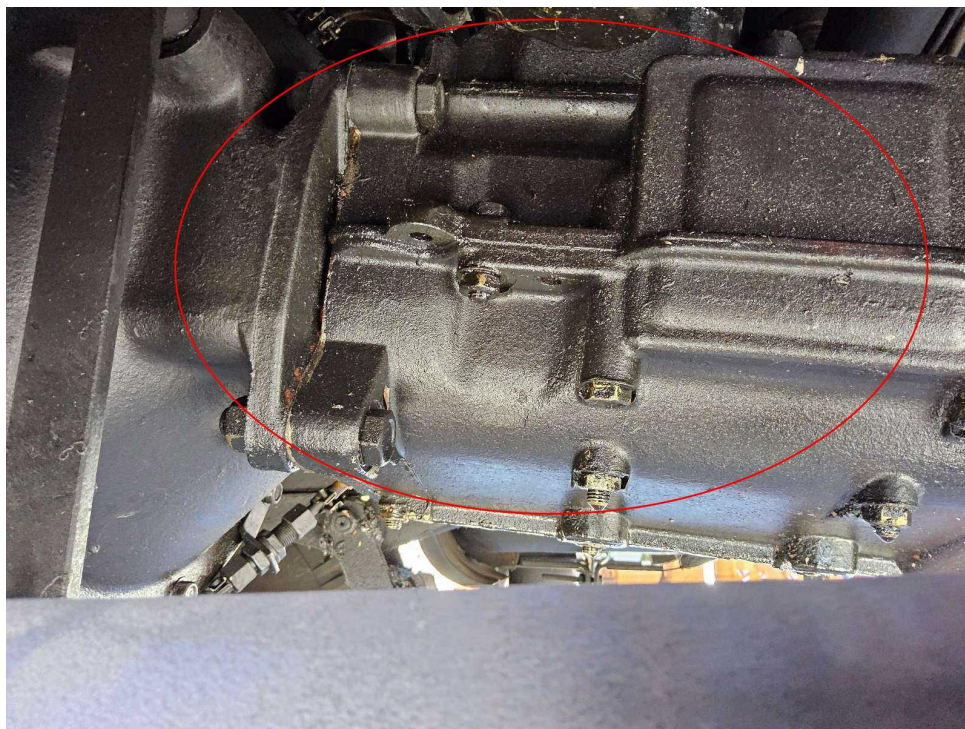
Bild 22 : Motor Undichtigkeit

Bild 23 : Motor Undichtigkeit

- Achse 1: L 10.5 20 128 G, erneuern
- Achse 1: R 10.5 20 128 G, erneuern
- Achse 2: L 10.5 20 128 G, erneuern
- Achse 2: R 10.5 20 128 G, erneuern
- Motor Undichtigkeit, prüfen und Befund festlegen, Schadenerweiterung möglich (Bild 22, 23)
