DEKRA Automobil GmbH  
Gröbitzer Weg 36, 03238 Finsterwalde

## Bewertungsgutachten

**SPN 2193**

| Typ / Verkaufsbezeichnung | 310 D-KA-70 / 310 D 602.462 |

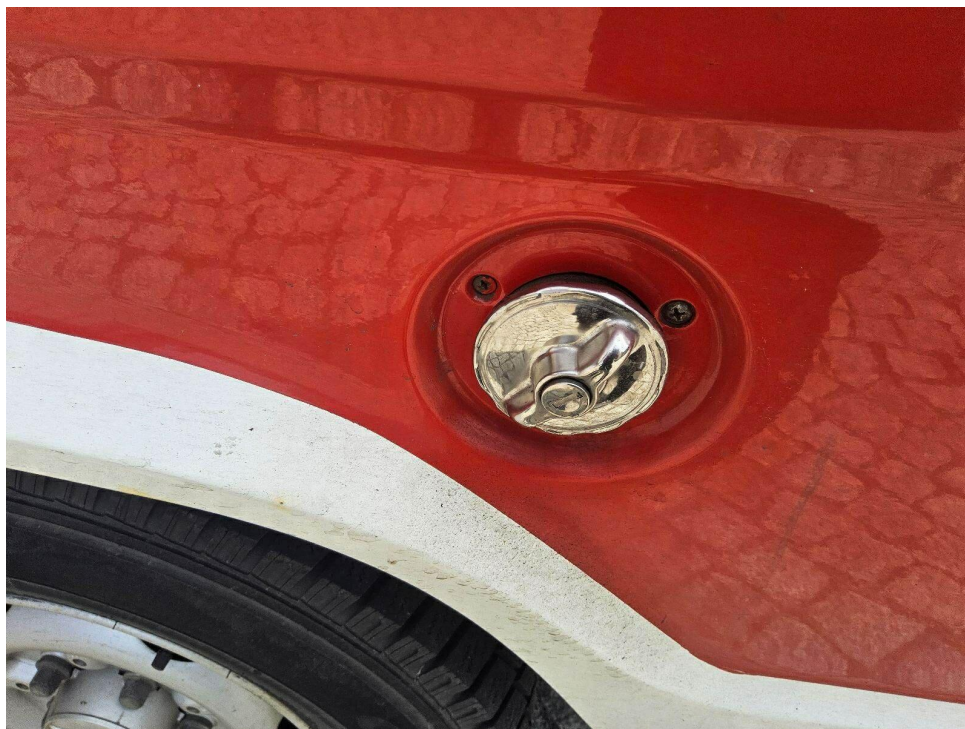
Bild 15 : Tankdeckel nicht Original

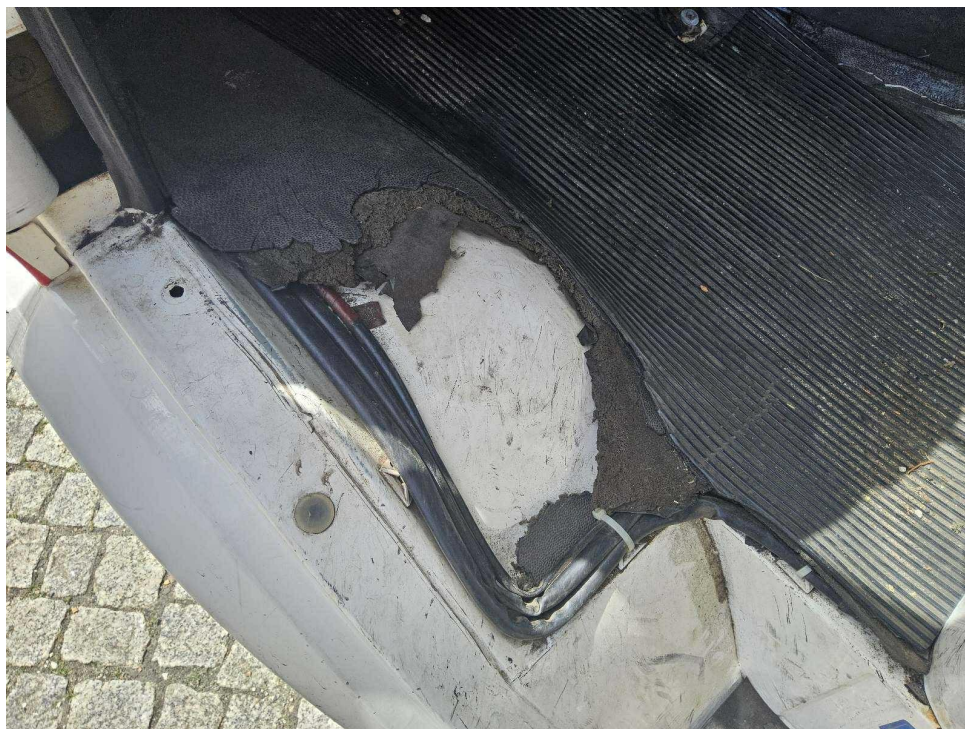
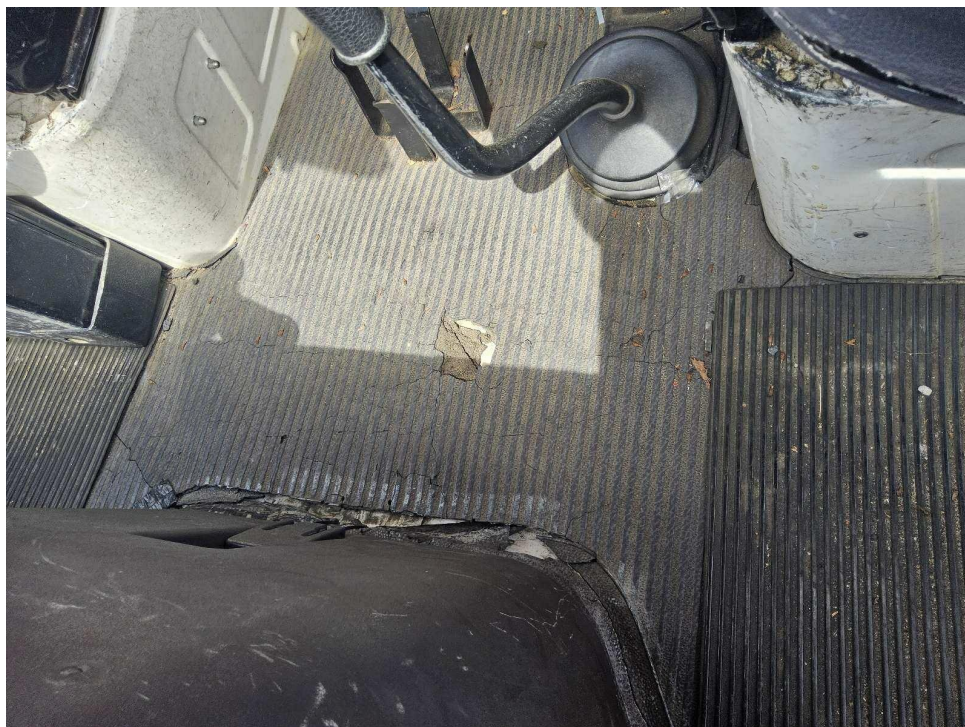
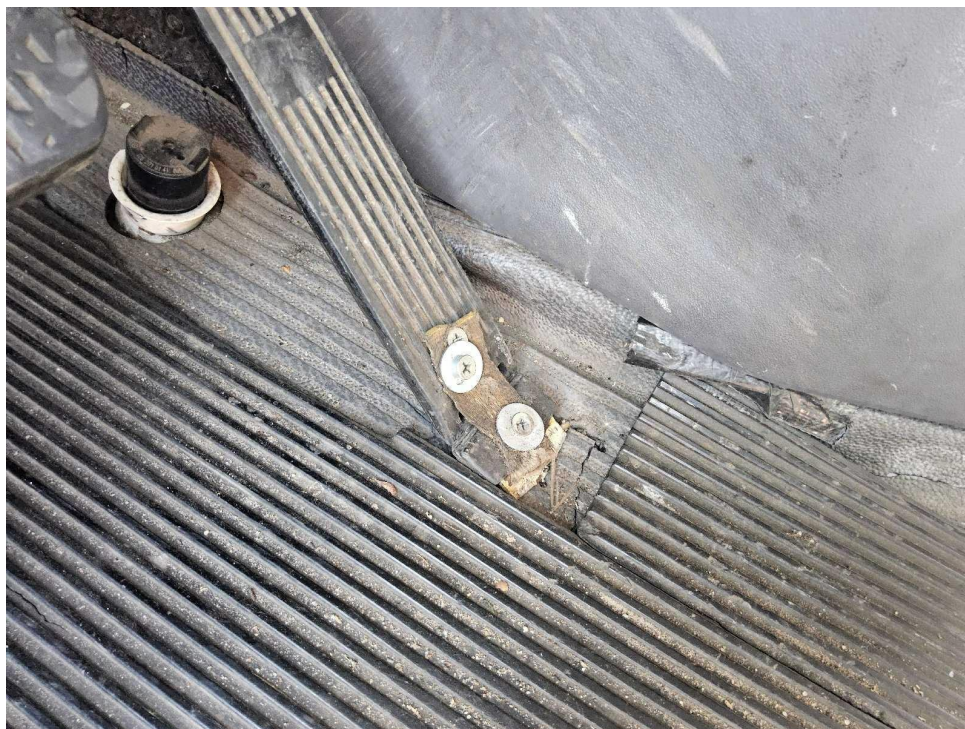
Lackabplatzer, Korrosion, Dellen (Bild 20, 23, 25, 26, 27, 28, 29); Teppich Innenraum beschädigt (Bild 17, 18, 19).

Bild 17 : Teppich Innenraum beschädigt

Bild 18 : Teppich Innenraum beschädigt

Bild 19 : Teppich Innenraum beschädigt

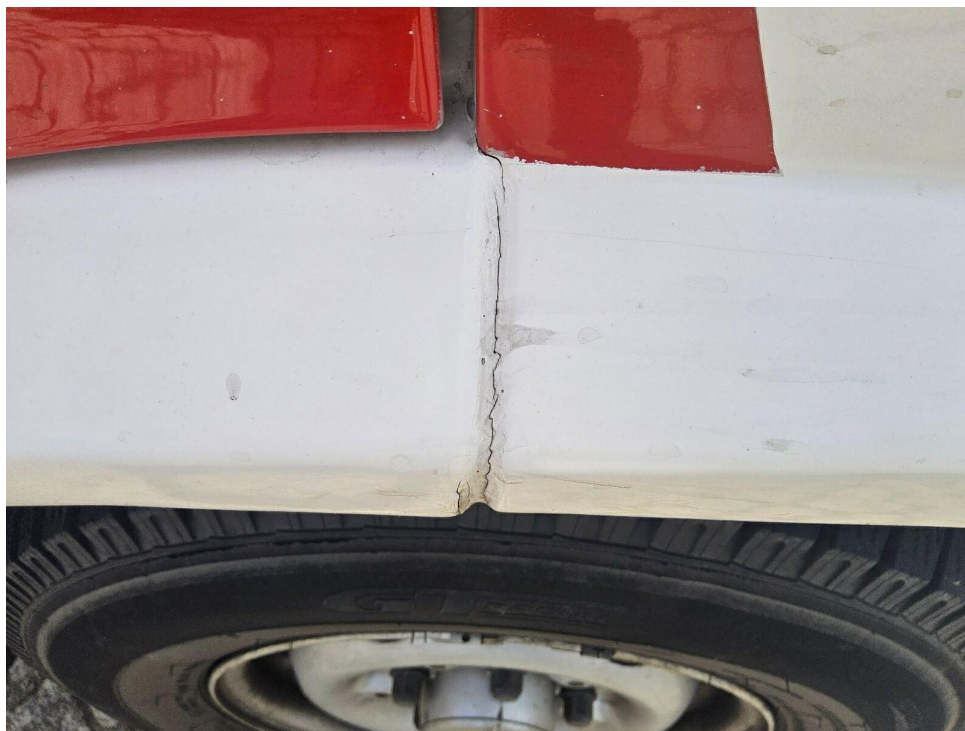
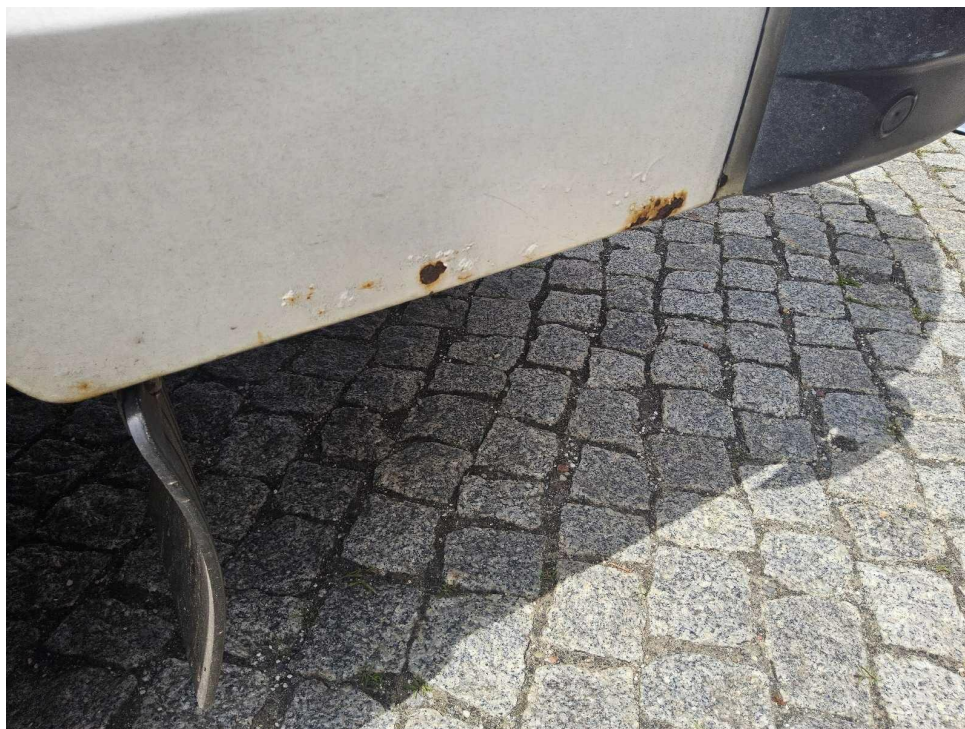
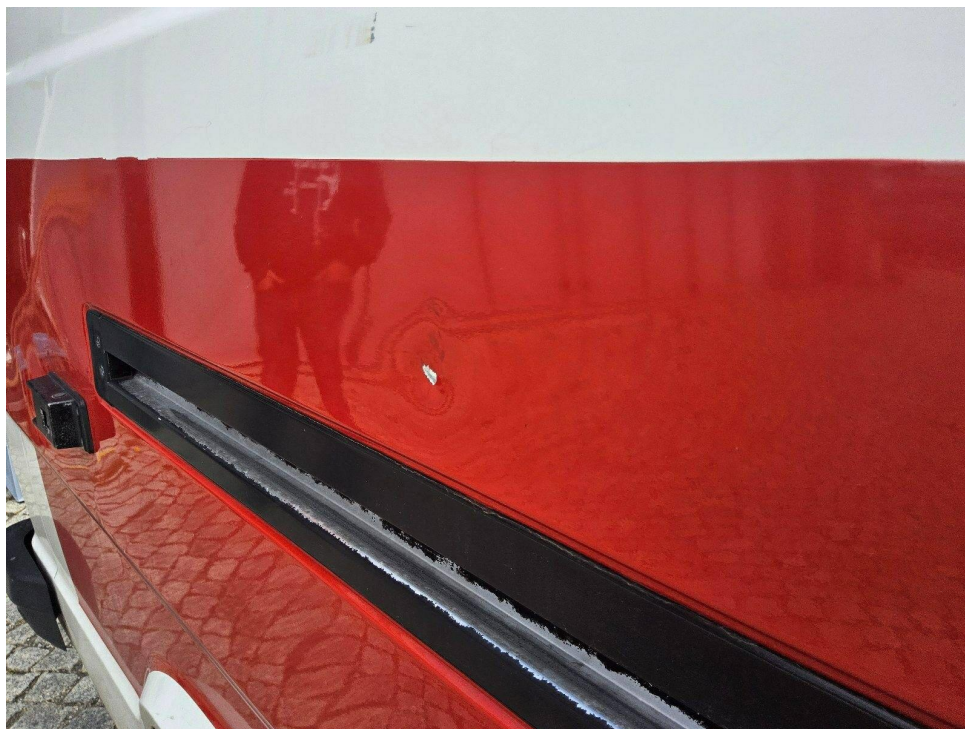
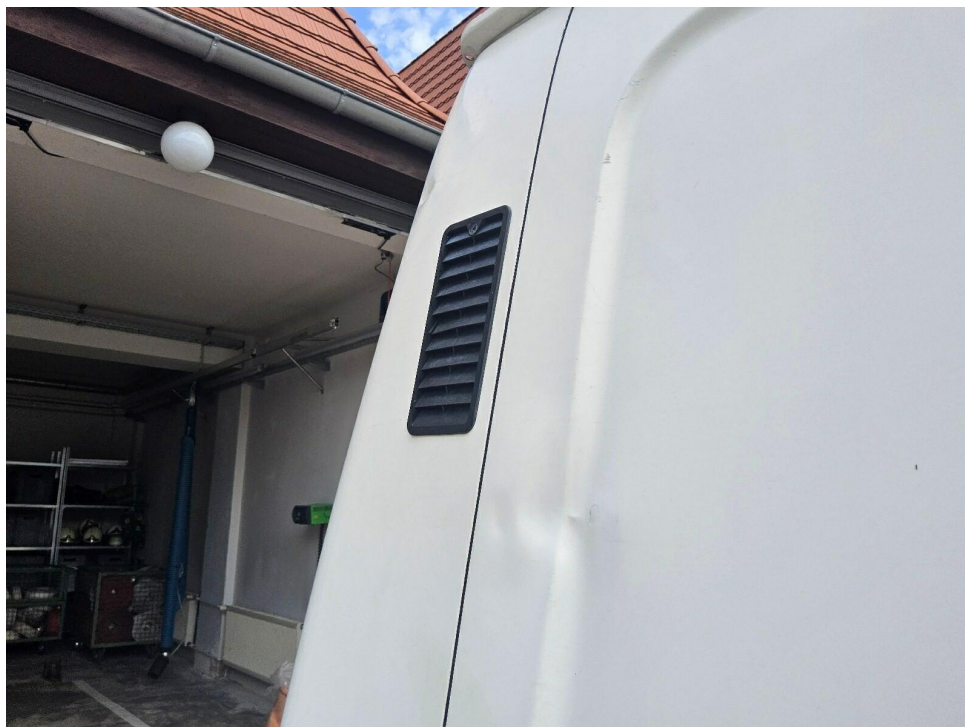
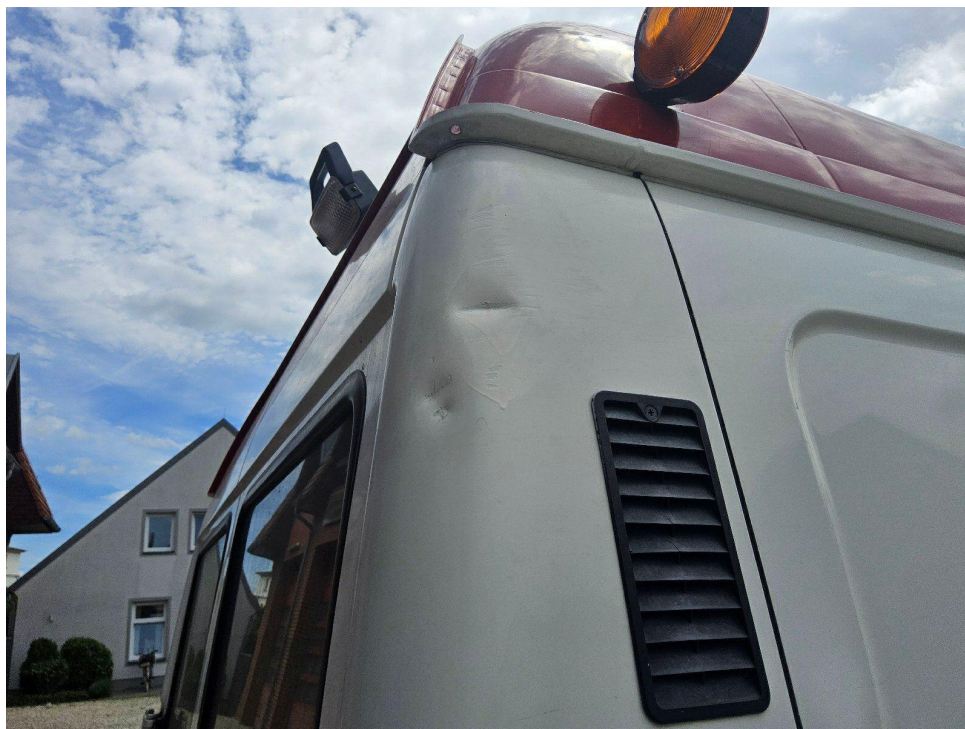
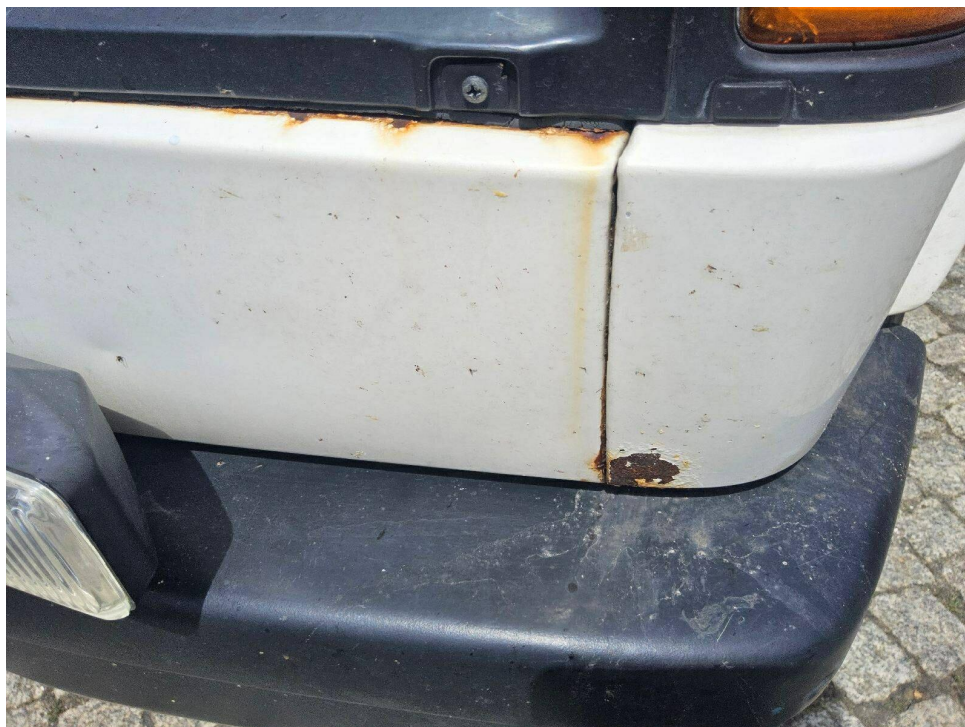
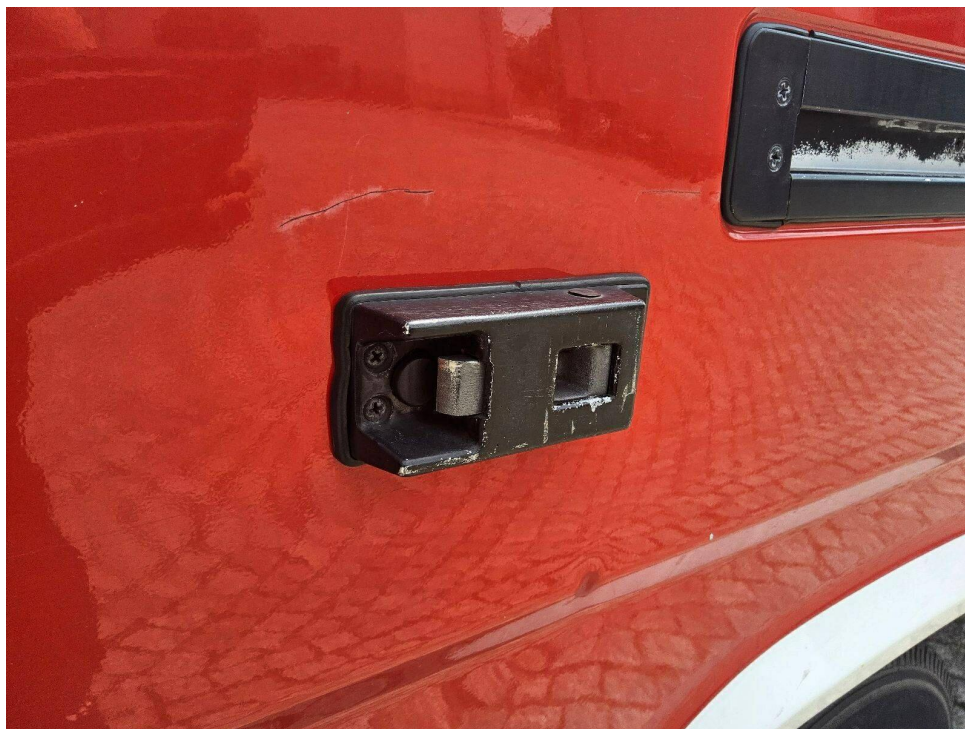
Der Gesamtzustand des Fahrzeugs weist dem Alter, Laufleistung und Nutzung als Feuerwehrfahrzeug entsprechende Verschleiß und Abnutzungsspuren auf. Kratzer, Lackschäden und Rost dem Alter gemäß vorhanden.

Bild 20 : Lackabplatzer, Korrosion, Dellen

Bild 23 : Lackabplatzer, Korrosion, Dellen

Bild 25 : Lackabplatzer, Korrosion, Dellen

Bild 26 : Lackabplatzer, Korrosion, Dellen

Bild 27 : Lackabplatzer, Korrosion, Dellen

Bild 28 : Lackabplatzer, Korrosion, Dellen

Bild 29 : Lackabplatzer, Korrosion, Dellen

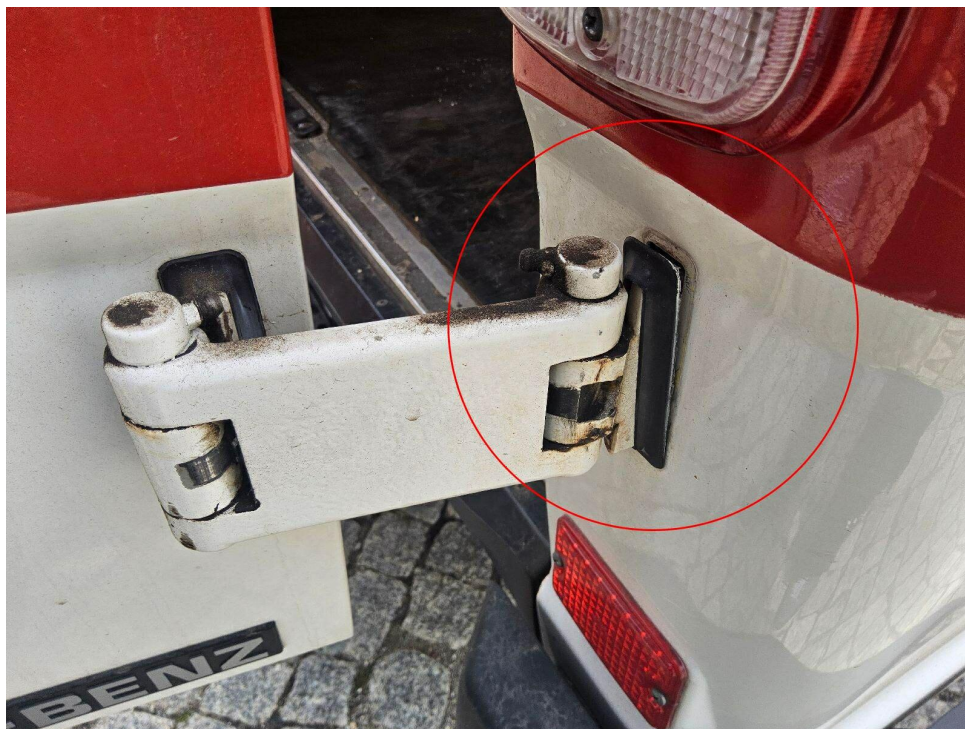
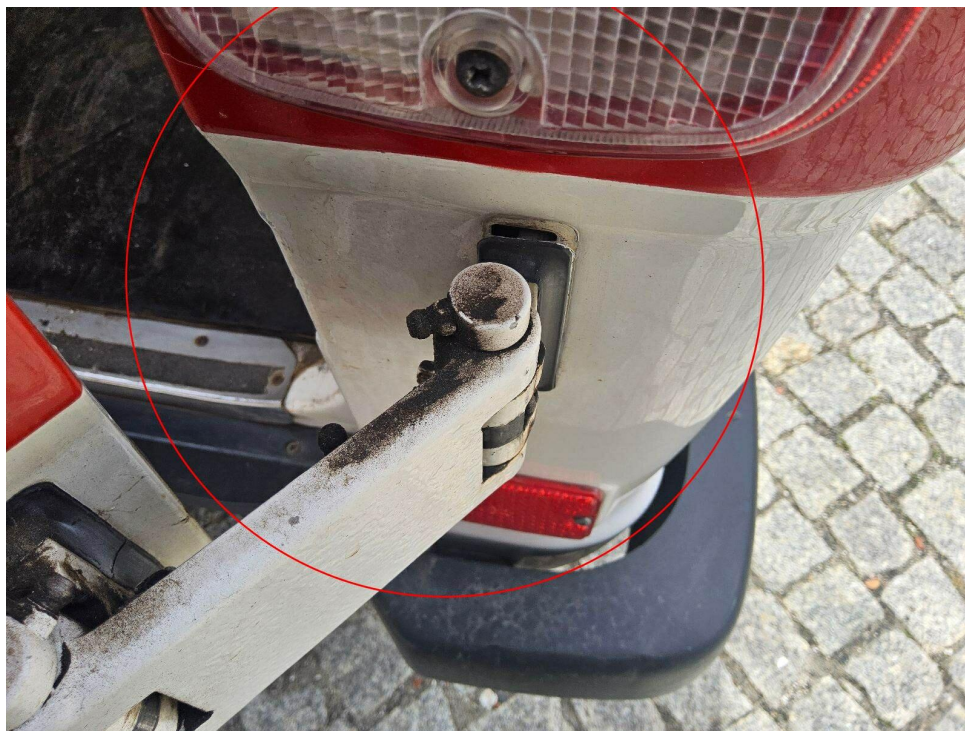
Bild 21 : Hecktür rechts Türschanier lose

Bild 22 : Hecktür rechts Türschanier lose

- Schiebetür rechts klemmt, nicht Öffnbar, instandsetzen (Bild 24)
- Hecktür rechts Türscharnier lose, erneuern (Bild 21, 22)
- Achse 1: L 205 R 14 109/107 Q C, erneuern
- Achse 1: R 205 R 14 109/107 Q C, erneuern
- Achse 2: L 205 R 14 109/107 Q C, erneuern
- Achse 2: R 205 R 14 109/107 Q C, erneuern

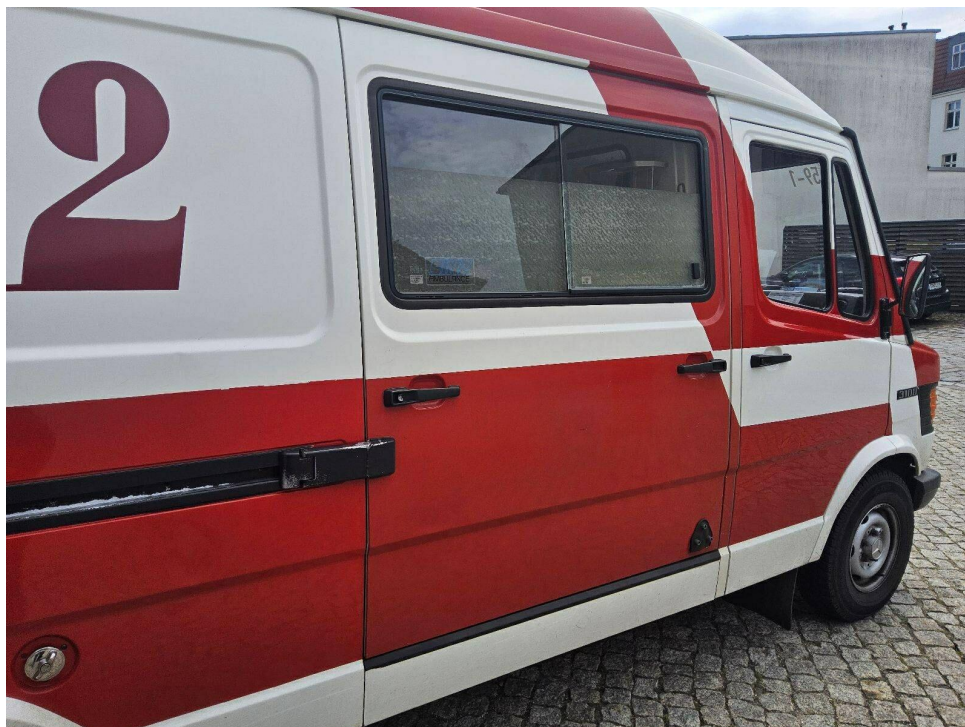
Bild 24 : Schiebetür rechts klemmt, nicht Öffnbar
